TRATTO C2

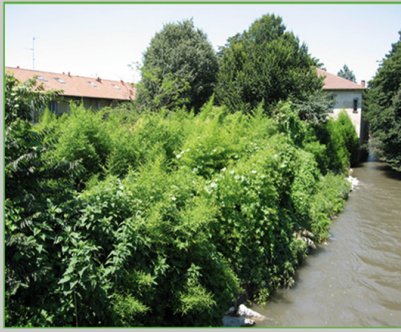
Il tratto di alveo è rettilineo e presenta un'arginatura, in destra idrografica, rinforzata al piede con massi di medie-grandi dimensioni (1). Tale opera ha creato una condizione di irrigidimento determinando uno spostamento degli effetti erosivi della corrente idrica verso la sponda sinistra (2) che, non presentando rivestimento, risulta più vulnerabile dal punto di vista della stabilità. A monte della passerella pedonale è maggiormente visibile l'effetto erosivo e di cedimento della sponda.

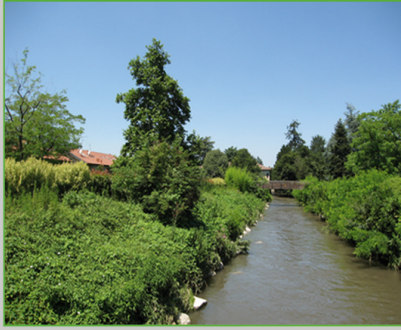
In sponda sinistra è presente una rete metallica che separa l'alveo dal giardino pubblico impedendone la percezione visiva e creando un forte senso di discontinuità (3)

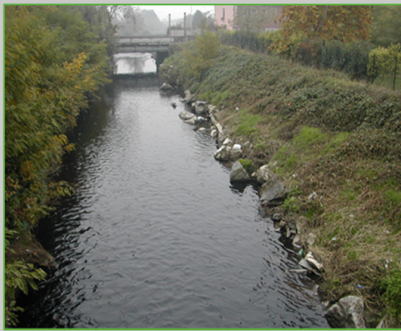
La sponda sinistra presenta pendenze accentuate e ceppaie di robinie tagliate a raso (4), è presente inoltre un acero di circa 15 cm di diametro, un prugnolo tardivo e alcuni esemplari di salice e ailanto. La sponda destra invece ha pendenze inferiori, risulta coperta da vegetazione erbacea (5) e, sul lato superiore, è presente una siepe di Photinia X che confina con l'area a giardino pubblico adiacente. Sporadicamente sono presenti sull'argine esemplari di sambuco nero, ben sviluppati e sani, un ciliegio selvatico allo stadio giovanile e diverse piante di bambù.
