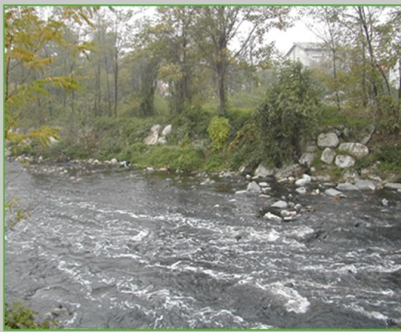
Le sponde sono costituite da un argine in terra rivestito, nella parte interna dell'alveo, da massi ciclopici e inerbite sia sulla sommità che sui lati esterni (1).
Le opere si presentano in condizioni di stabilità, non sono visibili segni di erosione o cedimento. Il tracciato dell'alveo presenta una debole flessuosità con formazione di una successione di buche e raschi. Tra questi i più evidenti si presentano come "banchine" di sedimenti colonizzati dalla vegetazione. Sono presenti, inoltre, due briglie di modesta altezza.

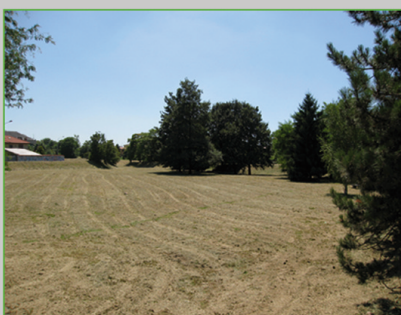
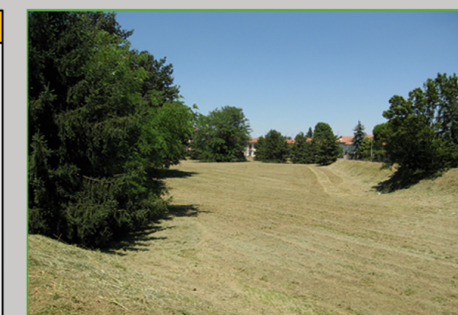
Entrambe le sponde risultano coperte di vegetazione erbacea e arbustiva di vario tipo; per un tratto la sponda sinistra, adiacente ai giardini privati, è utilizzata come orto/giardino dai privati stessi che hanno accesso all'argine. La parte più a sud della sponda sinistra è direttamente collegata ad un'area gestita a verde pubblico, con presenza di specie arboree autoctone e non. Per quanto riguarda la sponda destra la vegetazione ha un'origine spontanea e si nota la presenza di rovi e tappeto erboso, unicamente nei pressi del vecchio Mulino Lombardi, oggi ridotto allo stato di rudere, è presente una vegetazione arborea e arbustiva spontanea costituita da specie autoctone tipiche dell'ecosistema fluviale, quali salice e platano.
