TRATTO C2

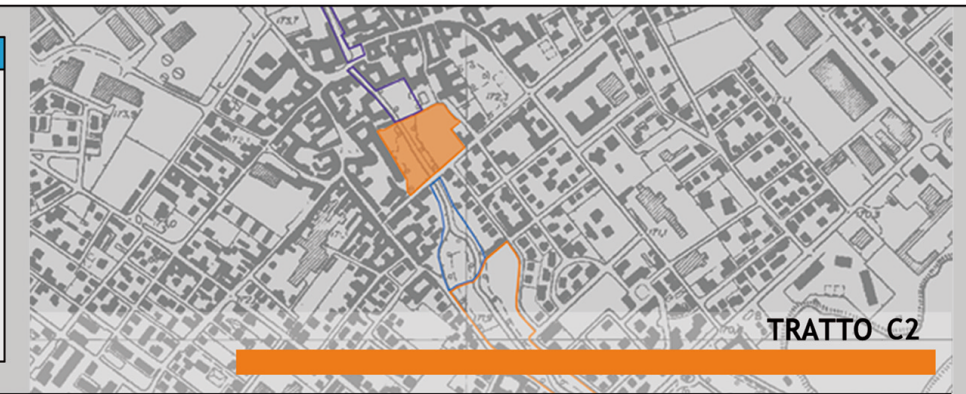
Il tratto di alveo è rettilineo e presenta un'arginatura, in destra idrografica, rinforzata al piede con massi di medie-grandi dimensioni (1). Tale opera ha creato una condizione di irrigidimento determinando uno spostamento degli effetti erosivi della corrente idrica verso la sponda sinistra (2) che, non presentando rivestimento, risulta più vulnerabile dal punto di vista della stabilità. A monte della passerella pedonale è maggiormente visibile l'effetto erosivo e di cedimento della sponda.

In sponda sinistra è presente una rete metallica che separa l'alveo dal giardino pubblico impedendone la percezione visiva e creando un forte senso di discontinuità (3)

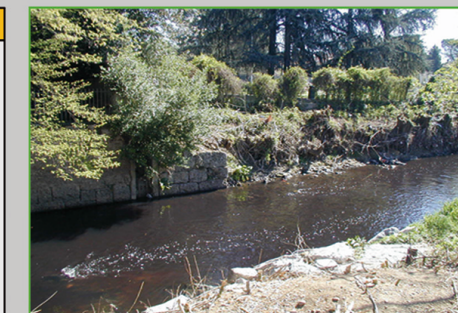
La sponda sinistra presenta pendenze accentuate e ceppaie di robinie tagliate a raso (4), è presente inoltre un acero di circa 15 cm di diametro, un prugnolo tardivo e alcuni esemplari di salice e ailanto. La sponda destra invece ha pendenze inferiori, risulta coperta da vegetazione erbacea (5) e, sul lato superiore, è presente una siepe di Photinia X che confina con l'area a giardino pubblico adiacente. Sporadicamente sono presenti sull'argine esemplari di sambuco nero, ben sviluppati e sani, un ciliegio selvatico allo stadio giovanile e diverse piante di bambù.
