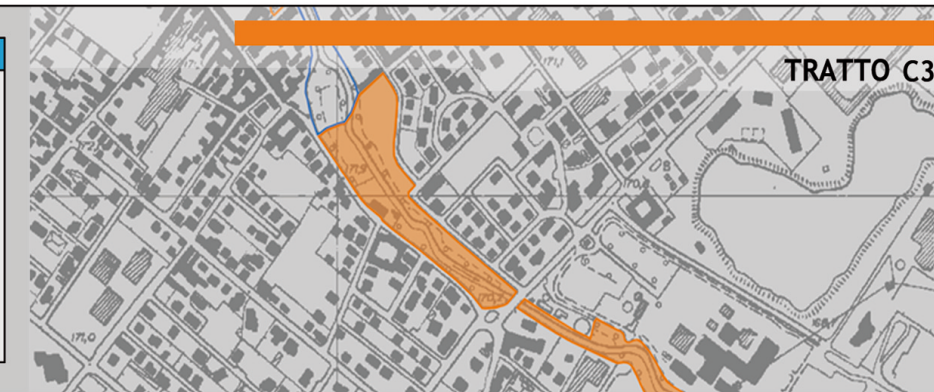
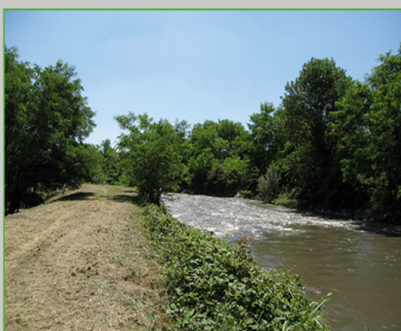
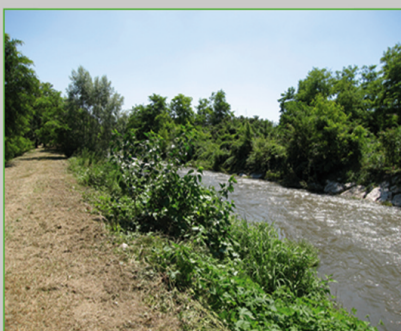
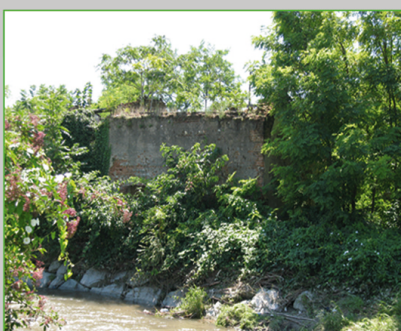
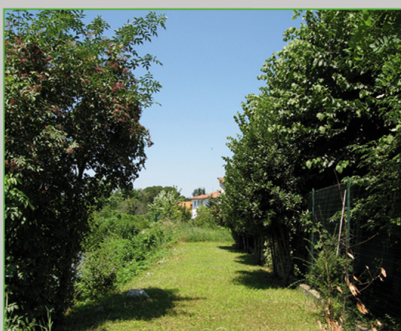
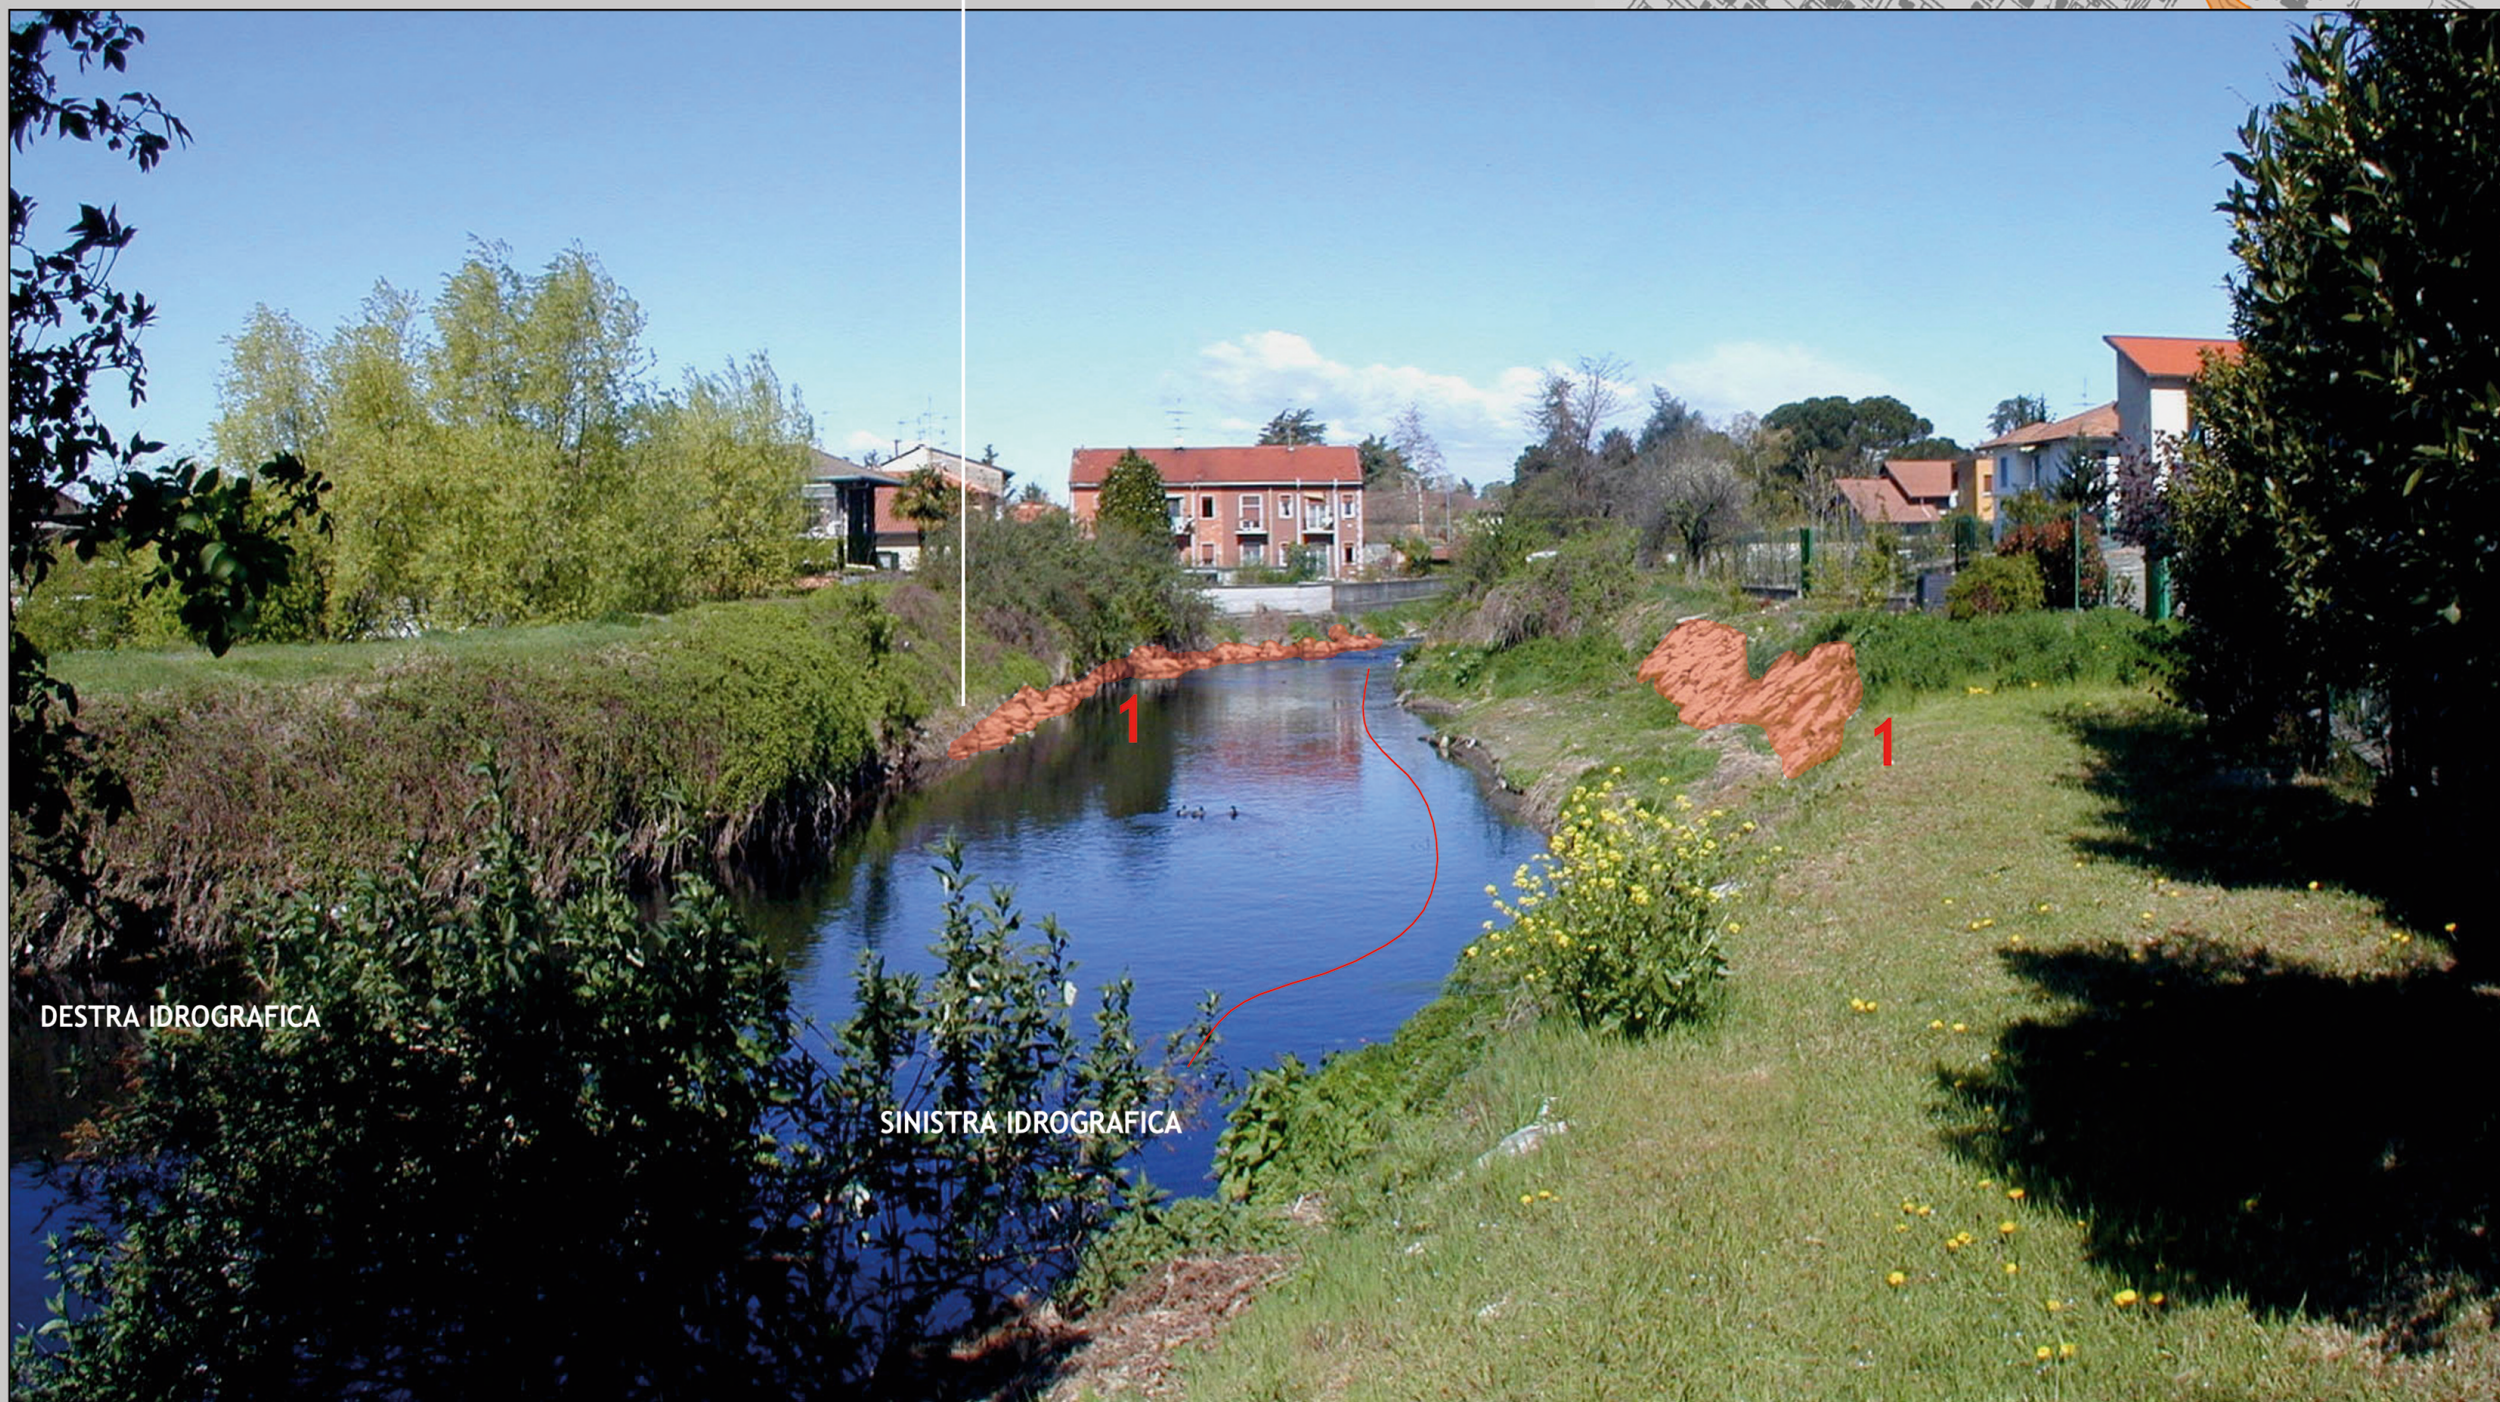
Le sponde sono costituite da un argine in terra rivestito, nella parte interna dell'alveo, da massi ciclopici e inerbite sia sulla sommità che sui lati esterni (1).
Le opere si presentano in condizioni di stabilità, non sono visibili segni di erosione o cedimento. Il tracciato dell'alveo presenta una debole flessuosità con formazione di una successione di buche e raschi. Tra questi i più evidenti si presentano come "banchine" di sedimenti colonizzati dalla vegetazione. Sono presenti, inoltre, due briglie di modesta altezza.

La tipologia di opera, completamente rinverdata, risulta percettivamente gradevole rispetto al contesto di "giardino pubblico" ma è completamente avulsa rispetto al concetto di ecosistema fluviale.
